דוח סיכום - קורה תומכת , בית מינץ

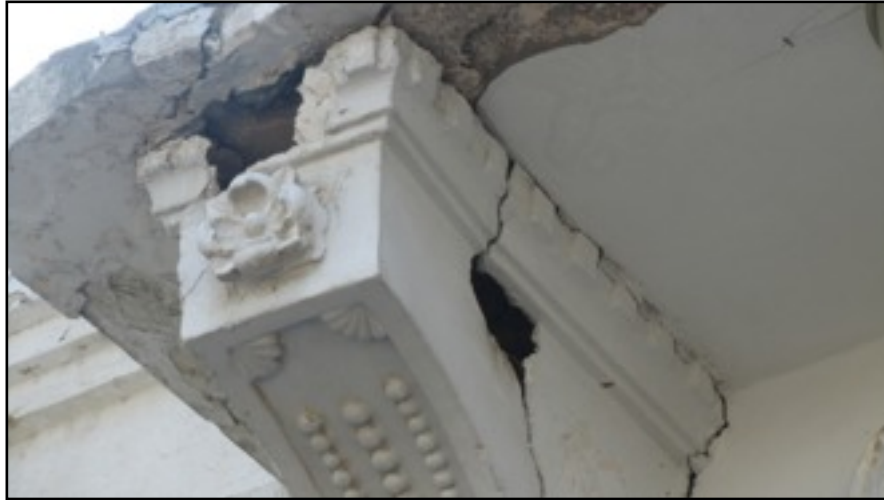
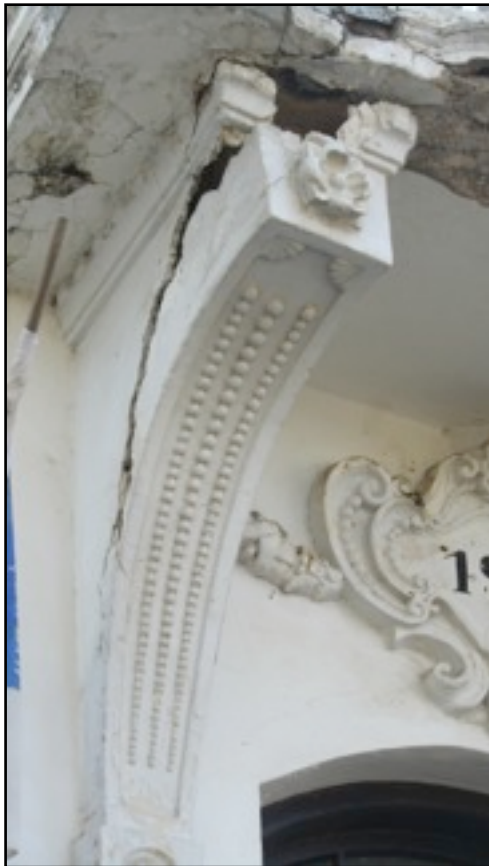
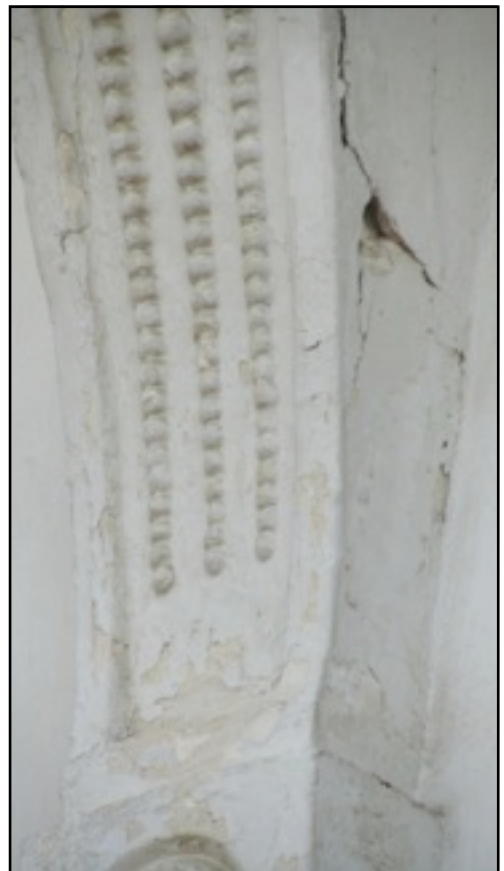
בזמן איבחון הקורה מקרוב, הובן כי נכון הדבר לפרק את הקורה לשקמה ולעשות תבנית למען יציקת קורה חדשה מעוגנת ומאובטחת כראוי, וזו עקב בלאי מתמשך של הקורה אשר עברה שיחזורים קודמים, הובחנו ברזלים חשופים אשר הקורוזיה גרמה לפיצוץ הגבס ולהתפוררות חלקים רבים בקורה, בנוסף קן יונים אשר גרמה להרחבת סדקים קיימים והאצת הבלייה

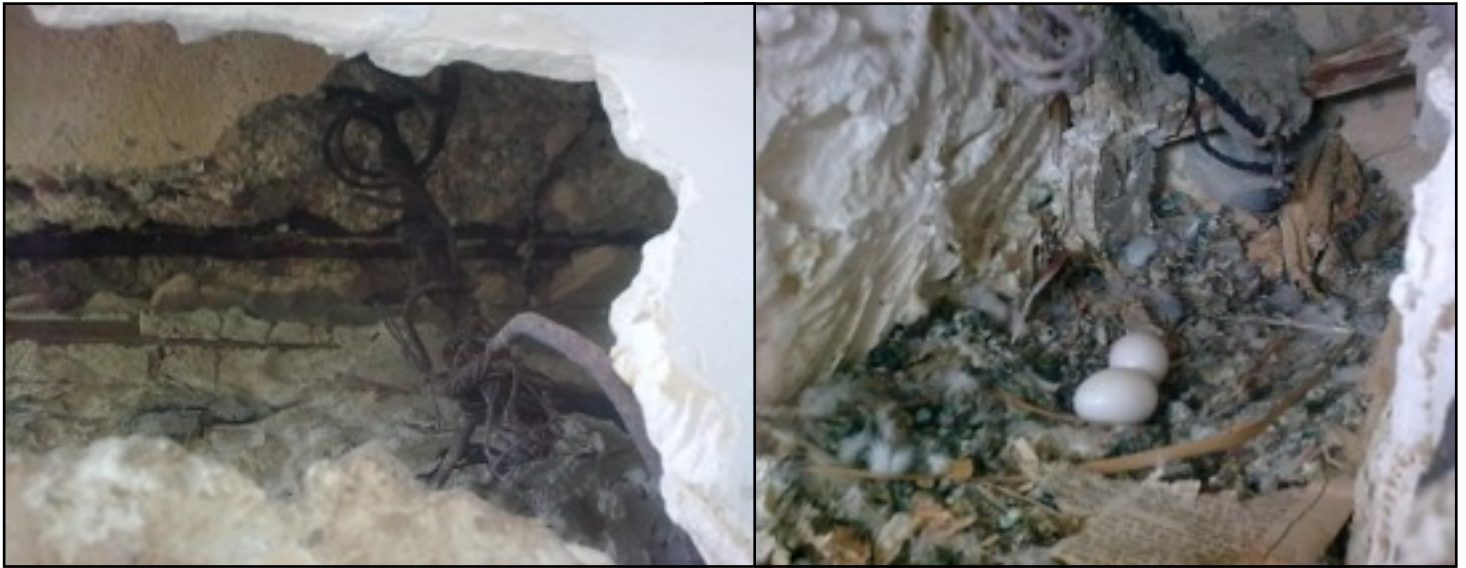
חיבור הקורה למרפסת

קינן יונים

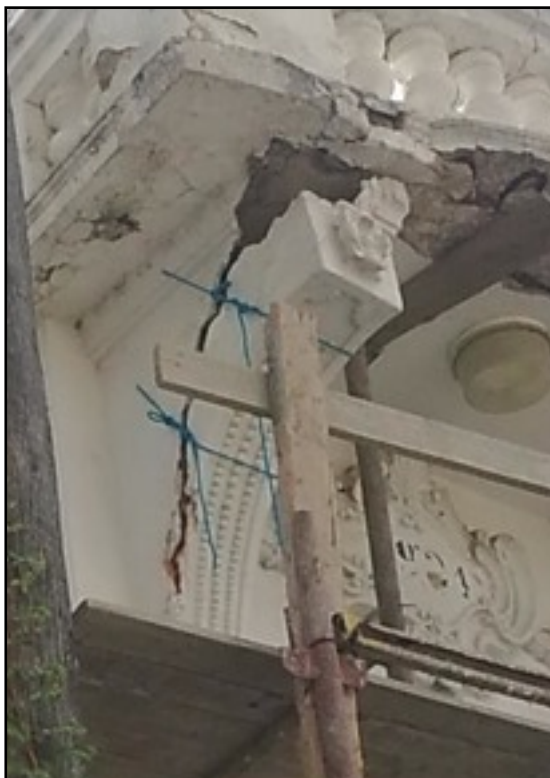
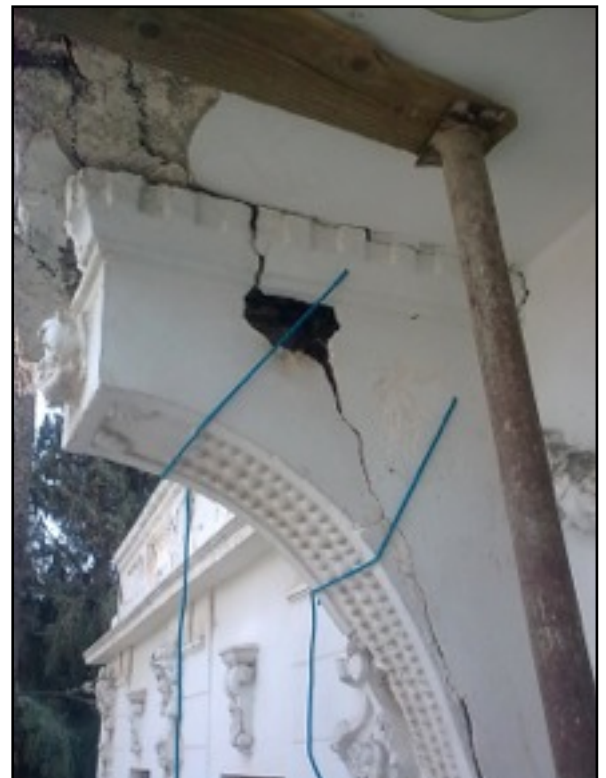
תוך כדי שמירת כמה שיותר חלקים שלמים של הקורה בלתי ניזוקים הוחל תהליך הפירוק, בזמן הפירוק נחשף הקן במלואו

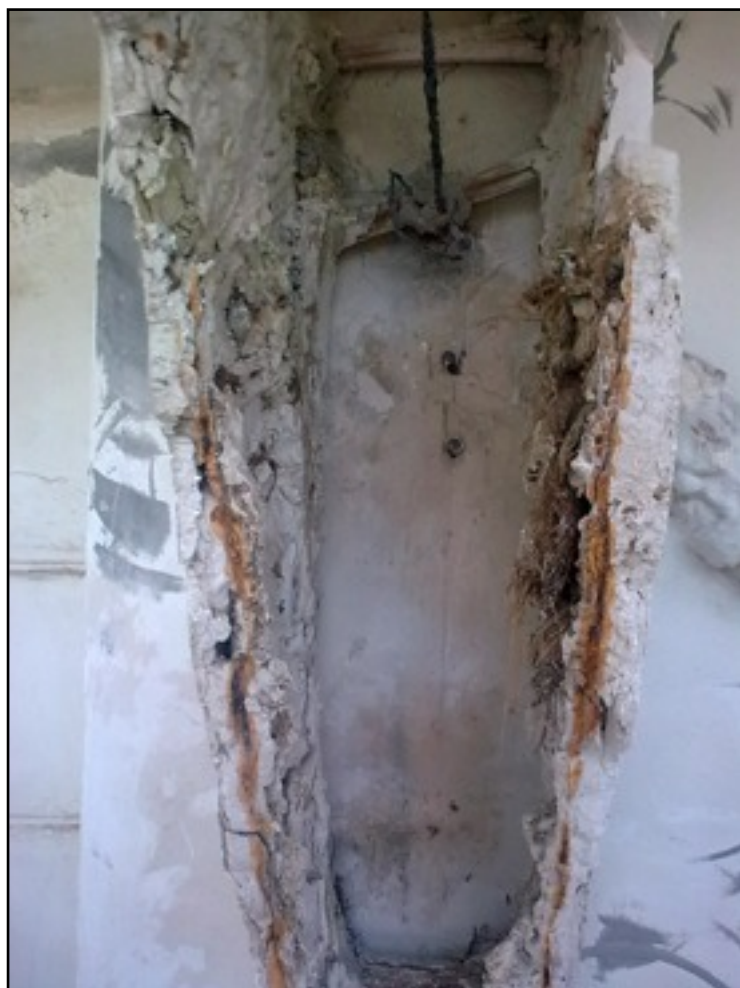
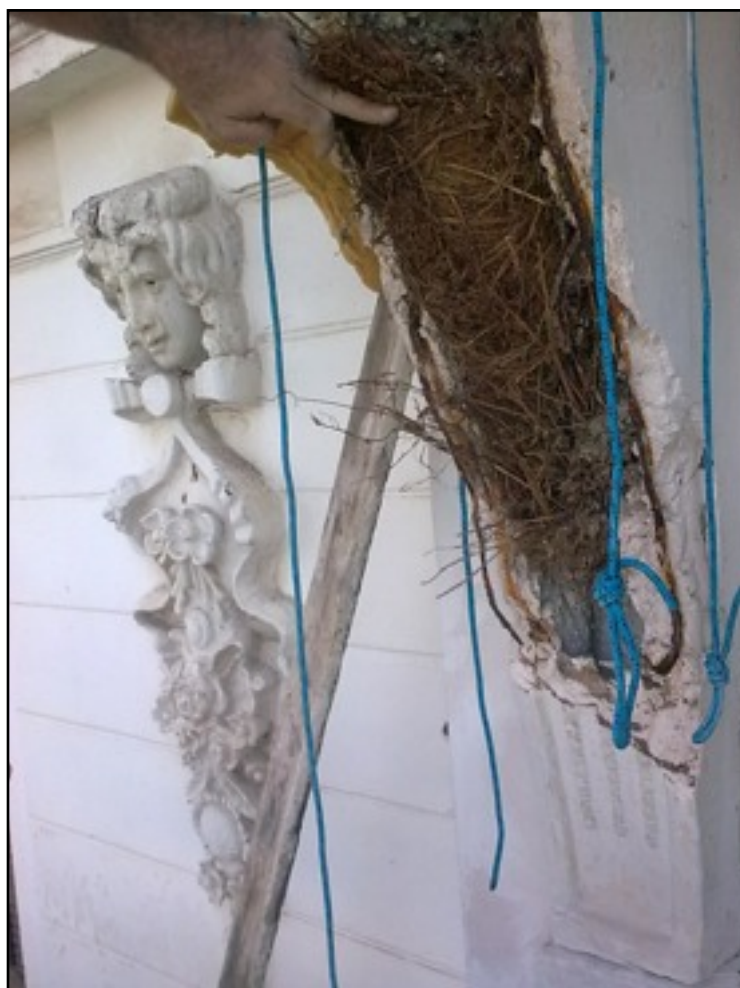
קו היונים גרם בלאי מוגבר של התפוררות חלקים מהקורה, ניתן לראות את הקורוזיה ואת התפרקות הגבס כתוצאה מהבלאי
