## סיכום שיחזור – איש עם אופן

### מצב ראשוני

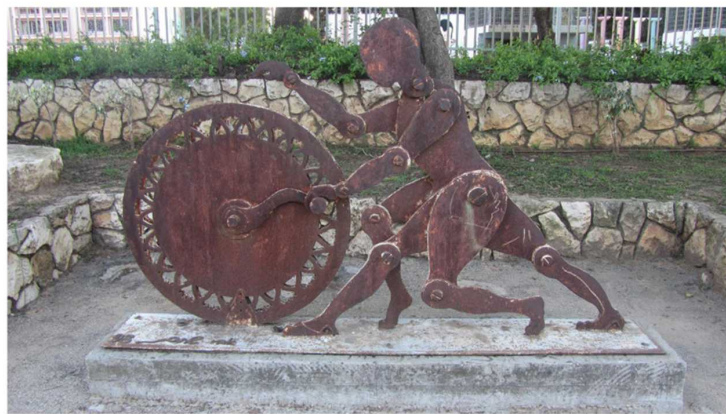
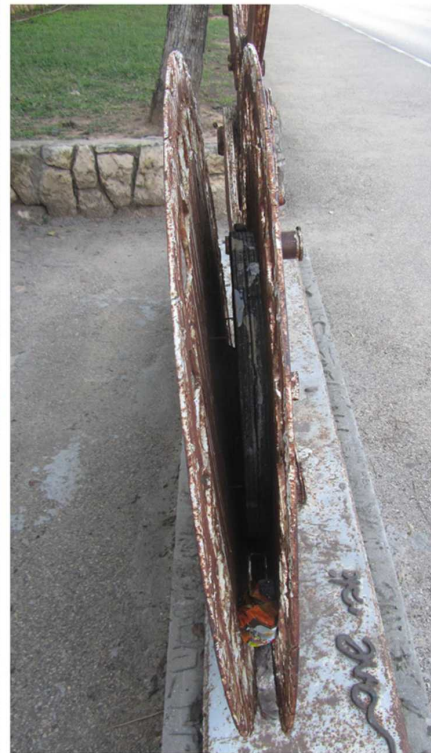
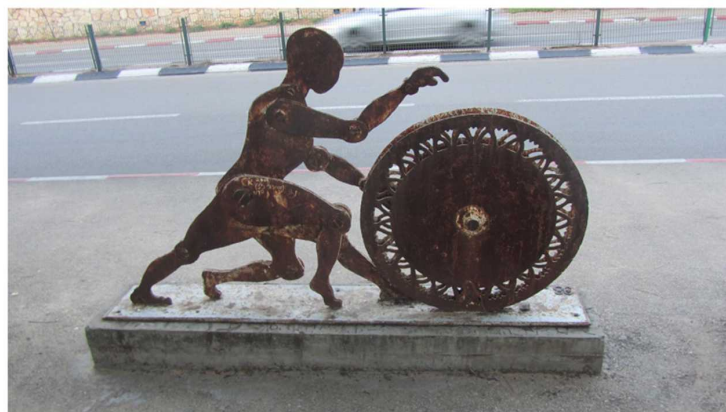
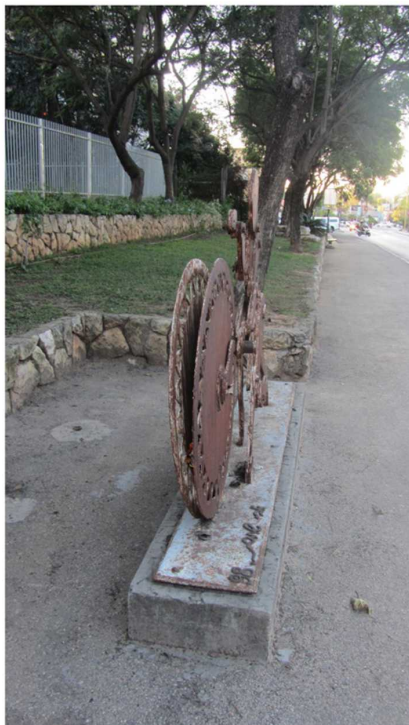
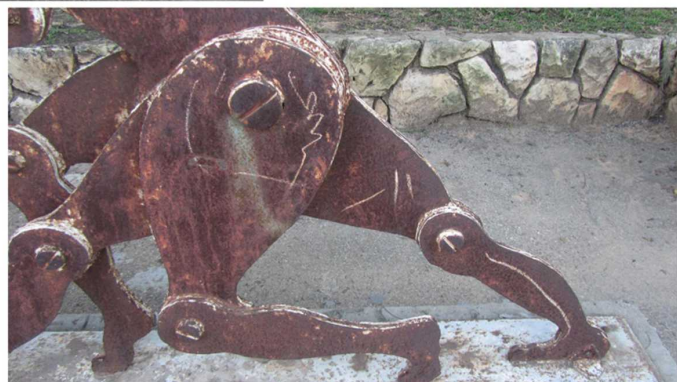
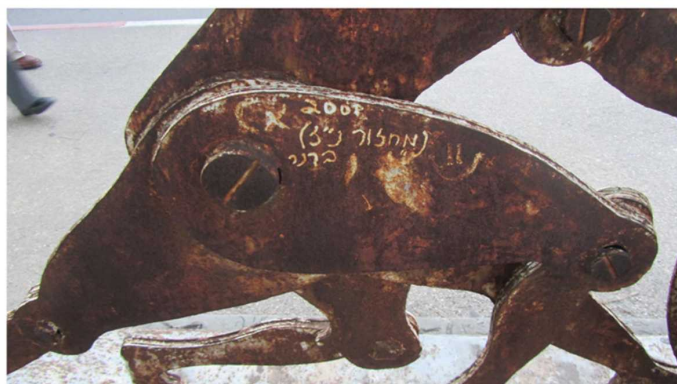
הפסל עשוי מברזל במצב של התחמצנות רבה, חלקו של האופן עקב אקט ואנדאליסטי התעקם. בין שני האופנים לידי עץ אשר נרקבו עם הזמן ולכלוך. בנוסף על הפסל במקומות מסויימים נמצא כיתוב חרוט

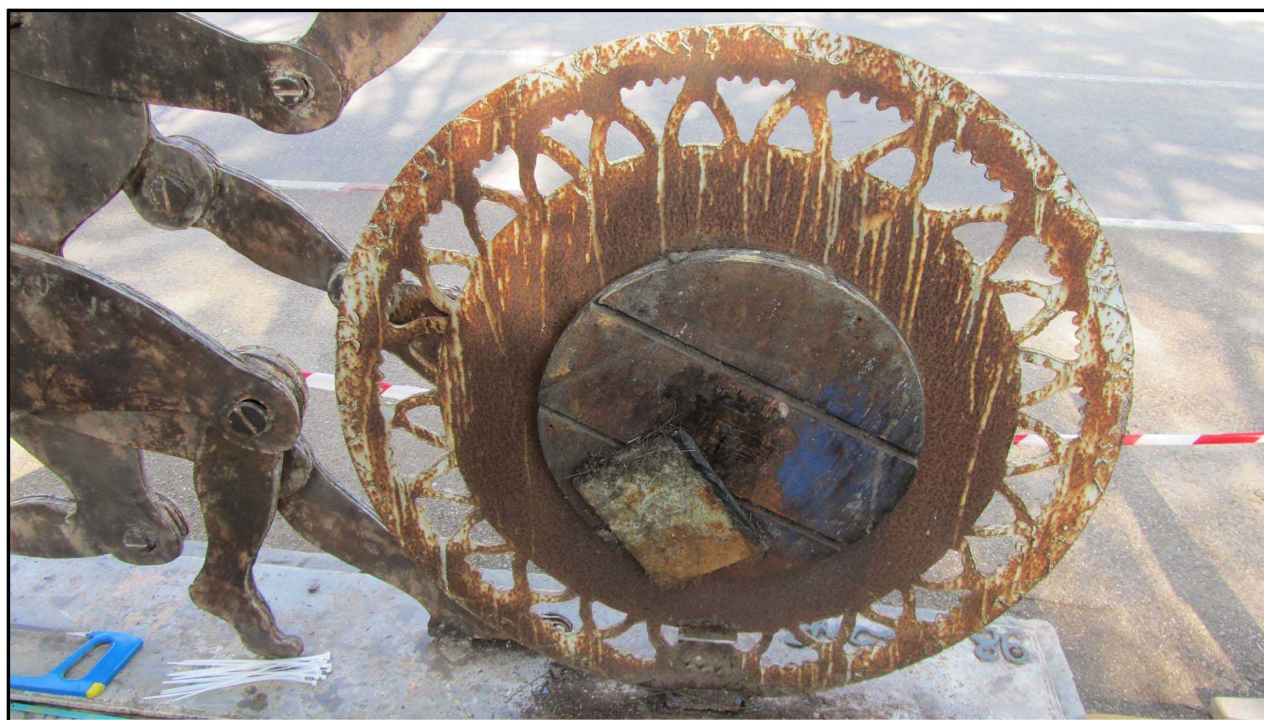
בין שני חלקי הופן נמצאה פלטת העץ במצב של ריקבון,  
בנוסף זבל שנדחף ביניהם, פלטת העץ הוחלפה בעץ בירץ'  
המתאים לתנאי מזג אוויר חיצוני מטופל בחומר דוחה גשם
