## **PROGETTO DI INTERVENTO PER LA SCALINATA IN MARMO DELLA VILLA FABBRICOTTI. CARRARA**

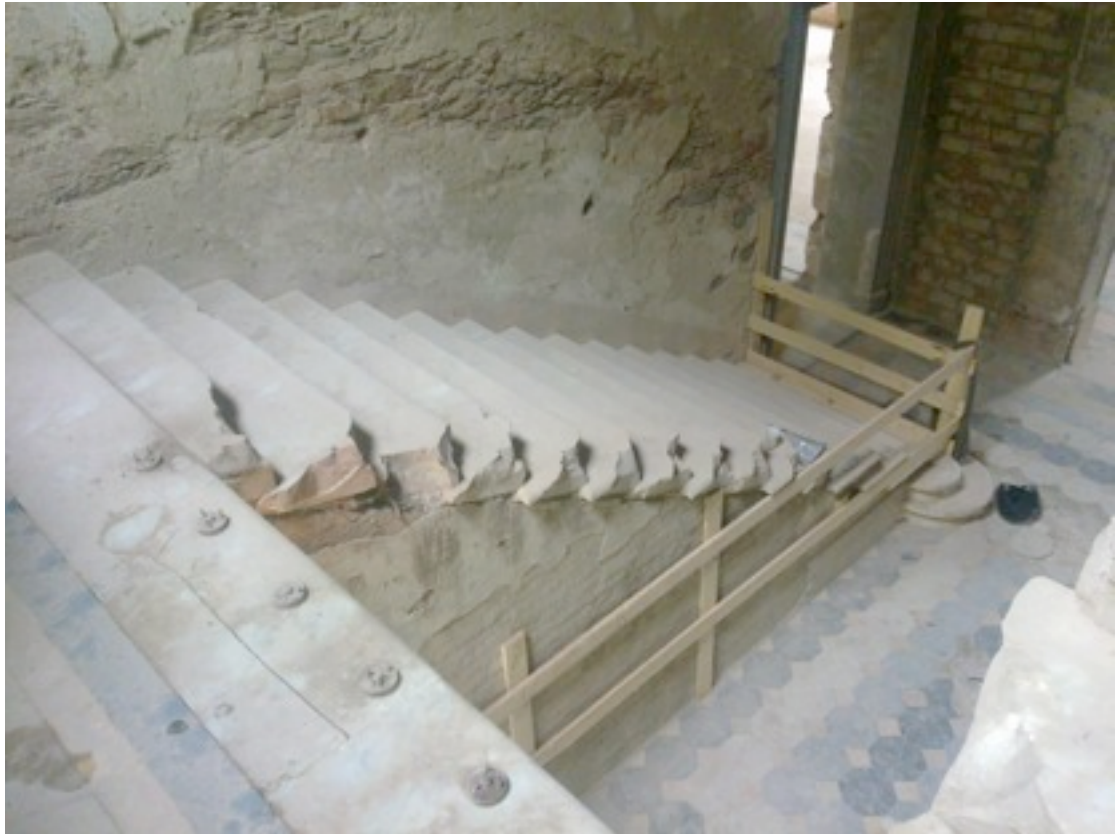
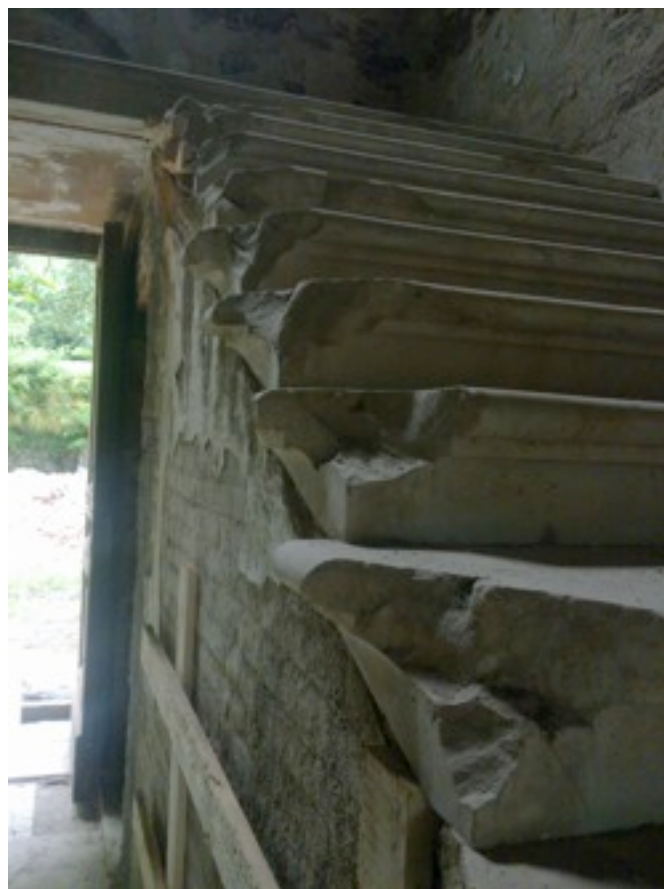
primo piano

La scalinata in marmo situata all'interno della Villa Fabbricotti presso il parco della Padula è composta da trenta scalini tutti con lacune e mancanze di vario genere e dimensione.
