## Scheda di restauro

Givati Roy – 4°anno “Conservazione e restauro dei materiali lapidei”  
Prof. Giuffredi

**Oggetto:** "Motivo ancestrale"

**Autore:** Mirko Basaldella

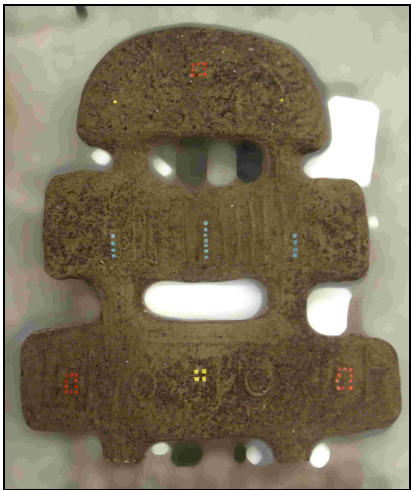
Foto 1

- L'opera è priva di un basamento.
- L'intera superficie è ricoperta da un abbondante strato di polvere e da muschi e licheni, dovuti alle piogge acide. **Vedi foto 1,2,3**
- In numerose parti della superficie, presenta lacune e diverse fratture nelle parti superiori del 2° e 3° pezzo.
- Nei punti di giunzione tra un pezzo all'altro, si è verificata un'ossidazione delle barre di ferro e dei tubi.

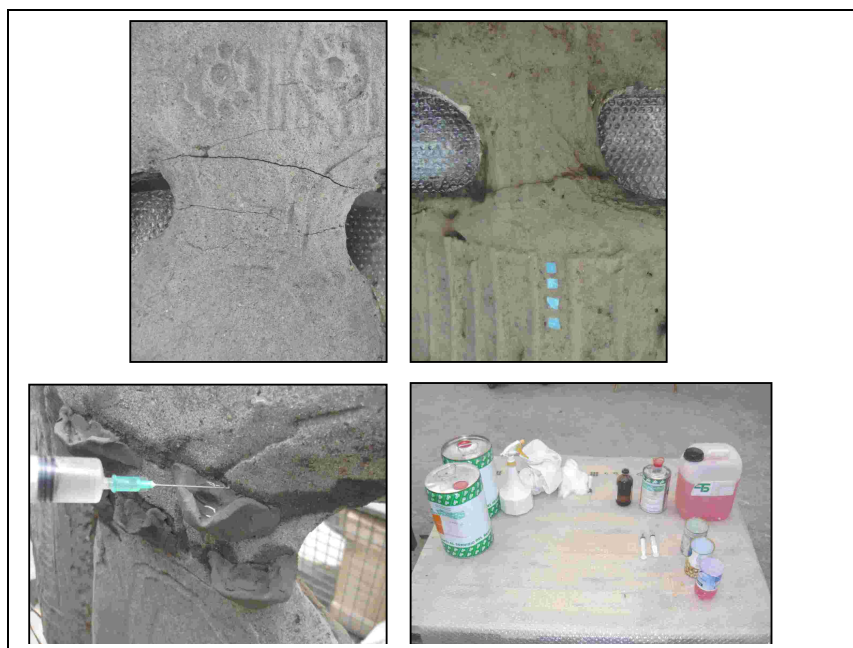
Foto 9

- 5 - Integrazione delle parti mancati con malta fibrata mischiata con terre naturali. **Vedi foto 8**
- 6 - Iniezione di resina liquida ( EPO 150 RESINA EPOSSIDICA PURA) nelle piccole spaccature formate sulla superficie, denominate fessure, dovute sia all'assestamento del peso dell'intera opera, sia all'esposizione del manufatto in ambiente esterno, ovvero alla mancanza di manutenzione. **Vedi foto 9**

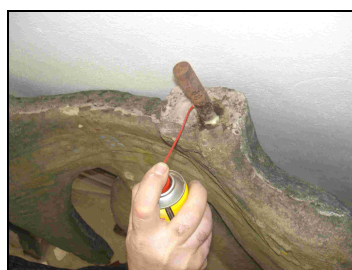
Tentativo fallito di rimozione dei due perni in ferro collocati tra il 2° e 3° pezzo

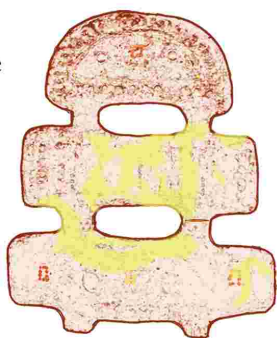
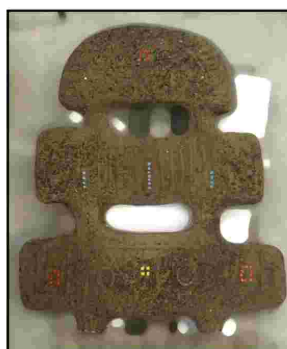
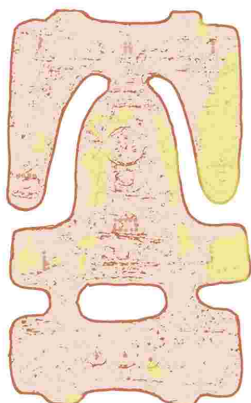
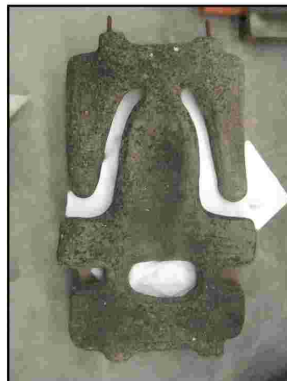
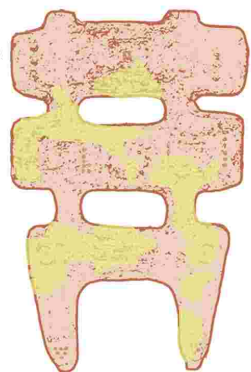
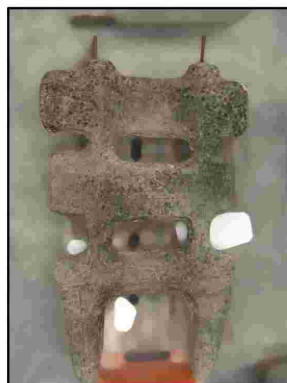
Muschi e licheni provocati dalle piogge acide

Presenza di muschi e licheni in quantità inferiore rispetto al resto dell'opera
