1/2/2021

שתי זאבות קפיטוליניות – בית חולים איטלקי,  
ירושלים

## דו"ח ביצוע שימור ושיחזור זאבות קפיטוליניות – בית החולים האיטלקי, ירושלים

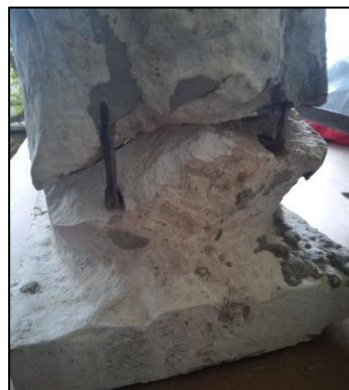
על גבי הגופים והגפיים נראו שאריות של חומרי מליטה צמנטיים בהן פיני ברזל מכופפים אשר נועדו להחזיק את הגפיים שלא יישברו כתוצאה ממשקל הראש והגוף המונח על גבי רגליים זעירות (כנראה שימור שנעשה בתקופה מאוחרת יותר) ניתן לראות כי השבירה קרתה בדיוק במקומות בהן נעשתה מתיחת עומסים – אזור הכף רגל אזור הברך והחיבור בין הגפה לגוף. לא ידוע אם פיני הברזל נעשו בתקופה יותר מאוחרת היות ונראה כי גם קיבוע הפסלים נעשה על ידי פין במרכז הבסיס מה שגרם לסדיקתו לשני חלקים.

שני בסיסי הפסלים נסדקו לשני חלקים עקב קיבוע מקורי שנעשה במרכזי הבסיסים.

סדיקה עקב קיבוע הפסל

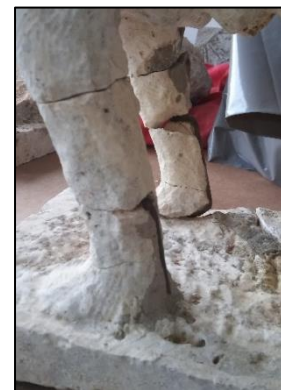
פינים מברזל לקיבוע איזורי סדיקה

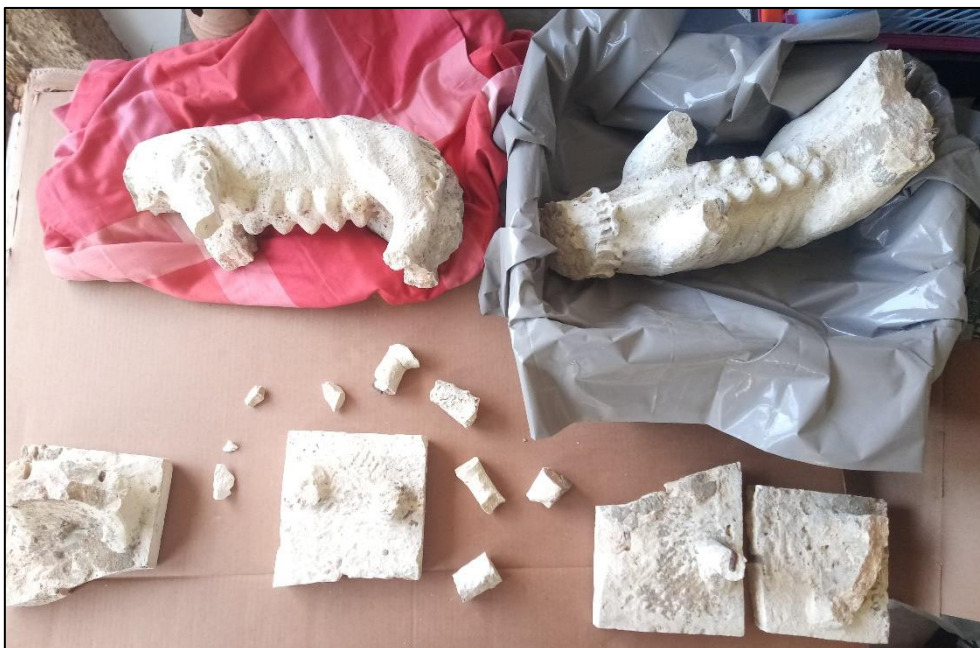
הזאבות הורדו מהמגדל על ידי רשות העתיקות ב-2012 והונחו בארגזי פלסטיק במחסן ליד בית החולים האיטלקי ומשם הועברו על ידי המועצה לשימור אתרים למחסן המועצה במכון איילון שברחובות. הזאבות נמצאו שבורות בחלקים שונים בהם ניתן לראות שני גופים גדולים וארבעה חצאי בסיסים ושברים קטנים של גפיים. כבר בהתחלה היה ניתן לראות כי קיימות רק 2 זאבות ולא ארבע כפי שהיו במקור. חומרי מליטה צמנטים על גבי הגופים והבסיסים. פינים מברזל נמצאו מחוברים עם חומר מליטה צמנטי לגפיים הקדמיות. לכלוך מפיח ומיקרוביולוגיה הופיעו על גבי שני גופי הפסלים.

מצב הפסלים בהגעתם

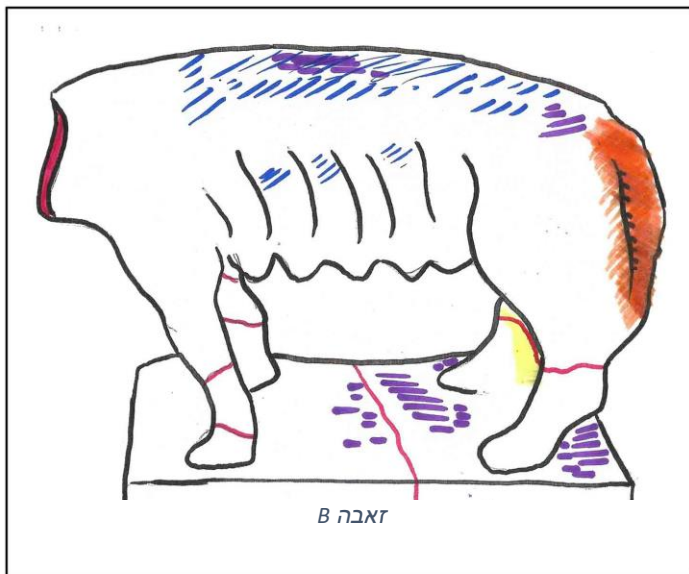
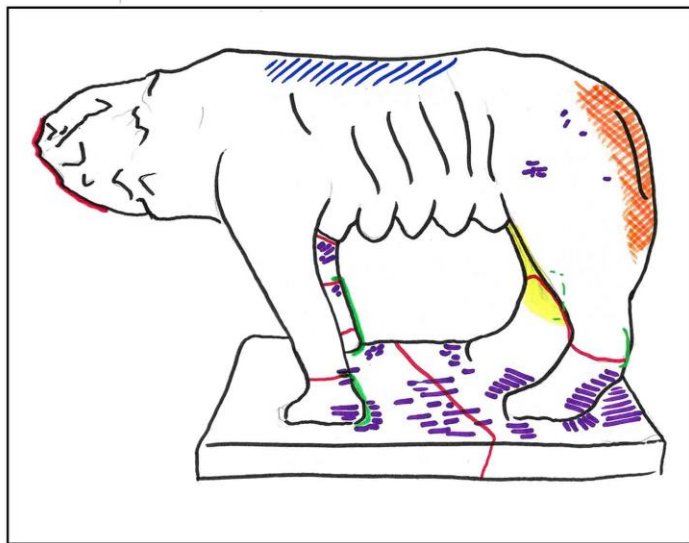
### מפת מצב קיים

צמידה

שבר

שאריות מליטה צמנטיות

מיקרוביולוגיה

קרום שחור

פין מכופף מברזל

בוצעה הסרה של כל חומרי המליטה הצמנטיים ופינוי הגופים הזרים מעל גבי האבן בנוסף בוצע נקיון במים מזוקקים וסבון ניטראלי למען הורדת הלכלוך ראשוני.  
נעשה נקיון בבנזלקוניום כלוריד ( BAC 50 ) למען טיפול במיקרוביולוגיה ולבסוף טיפול באגאר אגאר, חומר על בסיס אצות אשר משמש לספיחת לכלוך מתוך האבן ללא פגיעה באבן עצמה.

אובחן אזור בו נוצר קרום שחור, באזור הבטן מאחורי העיניים. אזור זה עבר קונסולידציה והסרת הקרום.
