## Scheda di restauro

Givati Roy – 4°anno “Conservazione e restauro dei materiali lapidei”  
Prof. Giuffredi

**Oggetto:** "Motivo ancestrale"

**Autore:** Mirko Basaldella

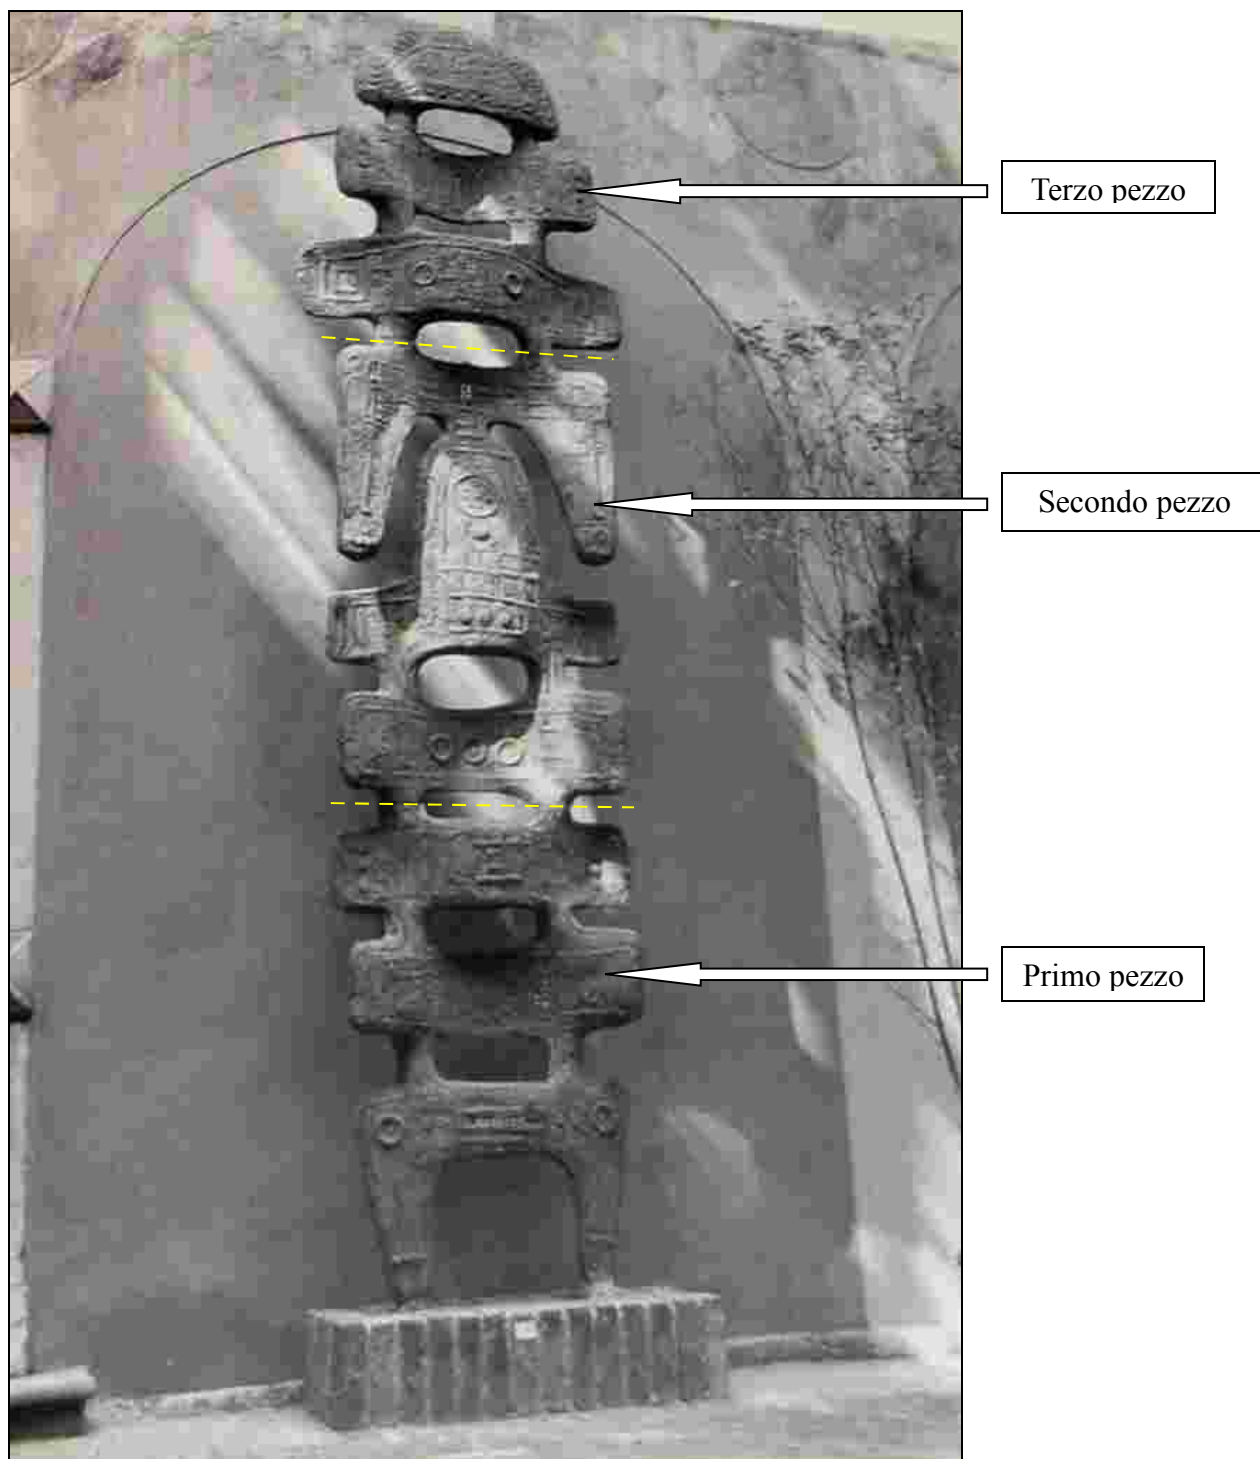
Prima del restauro

- L'opera è priva di un basamento.
- L'intera superficie è ricoperta da un abbondante strato di polvere e da muschi e licheni, dovuti alle piogge acide. **Vedi foto 1,2,3**
- In numerose parti della superficie, presenta lacune e diverse fratture nelle parti superiori del 2° e 3° pezzo.
- Nei punti di giunzione tra un pezzo all'altro, si è verificata un'ossidazione delle barre di ferro e dei tubi.

La scultura nel cortile dell'Accademia di Belle Arti Carrara

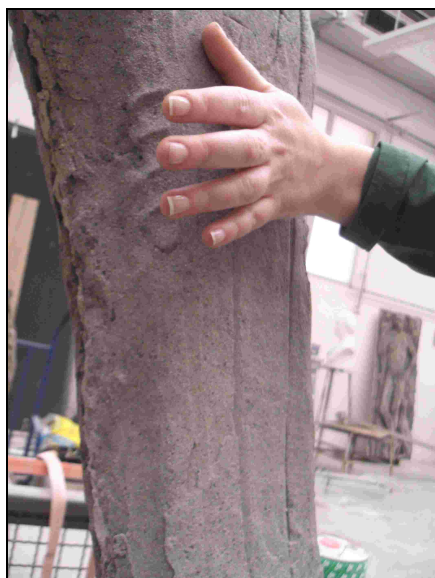
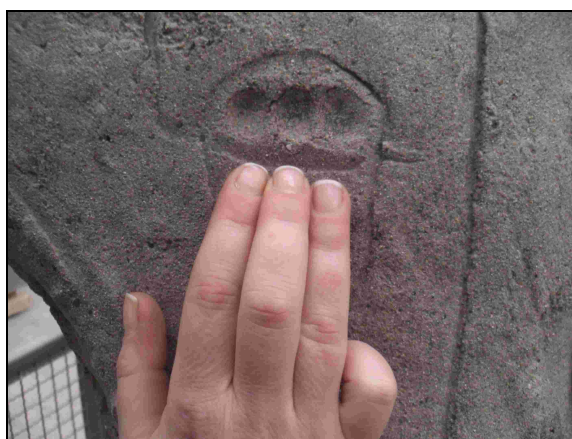
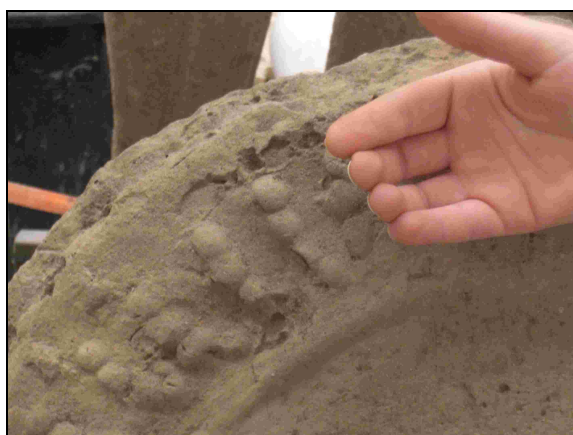
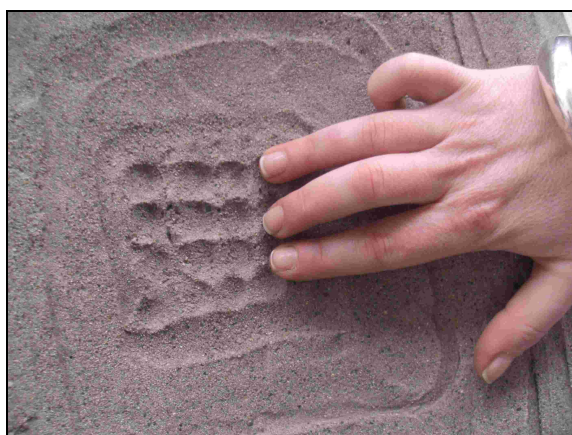
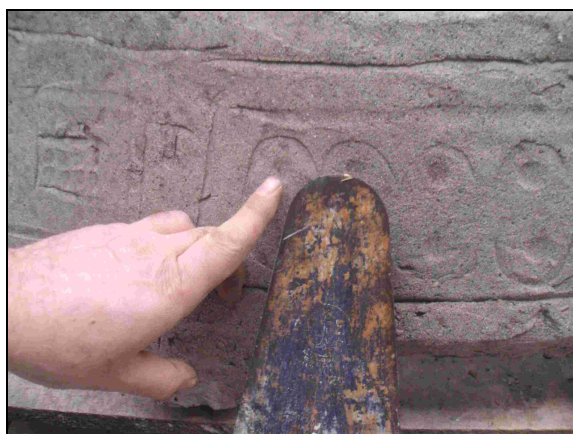
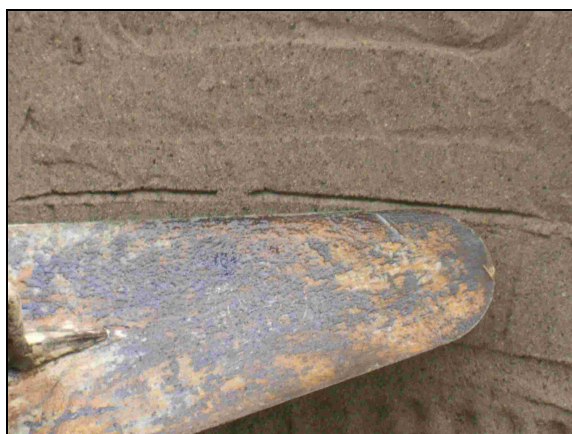
Foto 14

Tecnica di lavorazione  
colata di cemento sulla sabbia modellata, modellato a mano libera

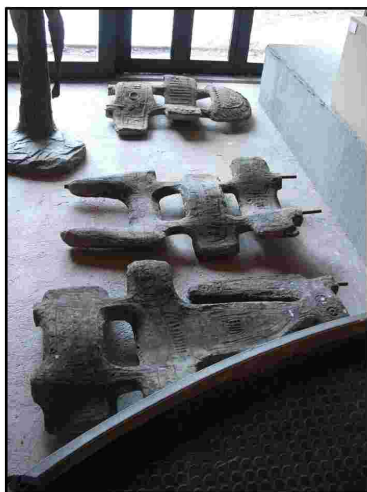
Mappatura

L'opera si presentava con tre pezzi smontati senza il basamento.

L'opera, dopo essere stata pervenuta al Museo del Marmo è stata collocata all'esterno senza alcuna protezione, e mai più rimossa. Questo ha determinato un degrado più accentuato nelle parti maggiormente esposte agli agenti atmosferici in particolare è possibile notare quanto detto nelle parti posteriori del 1° e 2° pezzo (partendo dal basso) e nella parte anteriore del 3° pezzo.

Muschi e licheni provocati dalle piogge acide

Presenza di muschi e licheni in quantità inferiore rispetto al resto dell'opera
