1/2/2021

שתי זאבות קפיטוליניות – בית חולים איטלקי,  
ירושלים

## דו"ח ביצוע שימור ושיחזור זאבות קפיטוליניות – בית החולים האיטלקי, ירושלים

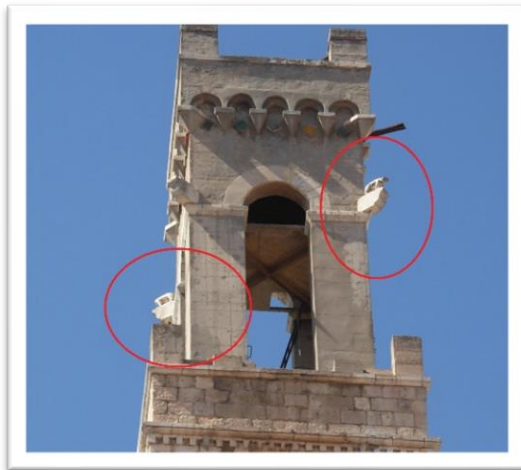
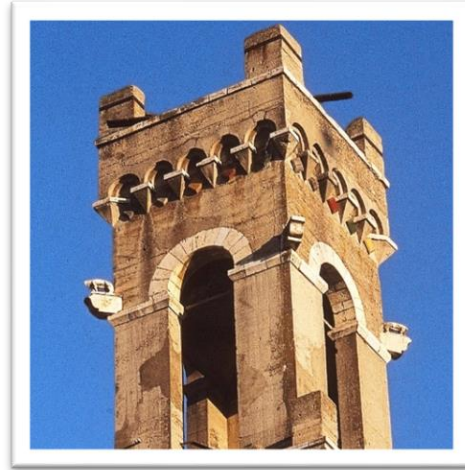
מגדל הצריח עם הזאבות בשנת 2012

לשימור אתרים, שימרה מקטע מבית החולים האיטלקי אך אזור הכרכוב במגדל הצריח בו ממוקמות הזאבות לא היה מועד לטיפול.

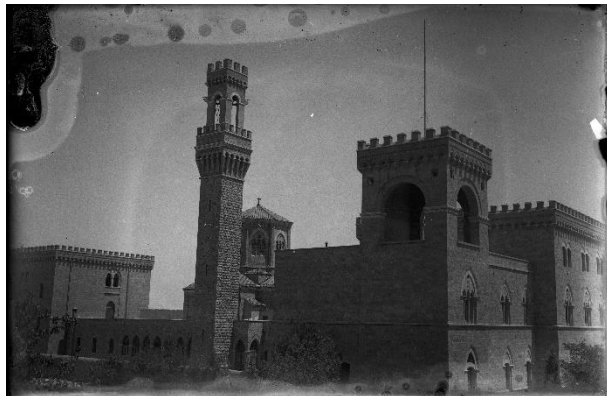
צילום על גבי זכוכית מארכיון ברלוצי (1913)

דרך האדריכלית ג'ובנה פרלי ממילאנו נוצר קשר עם כמרים שונים, ביניהם פרופסור אאוג'ניו אליאטה אשר ממונה על ארכיון צילומי של ארץ הקודש (custodia di terra santa) בהן הוא שלח לי סריקה של צילום על גבי זכוכית של הצריח בהן נראות הזאבות מרחוק. במשך כל החיפוש הגיעו לידי צילומים של בית החולים בזמן בנייתו אך ללא שום תיעוד לזאבות עצמן.

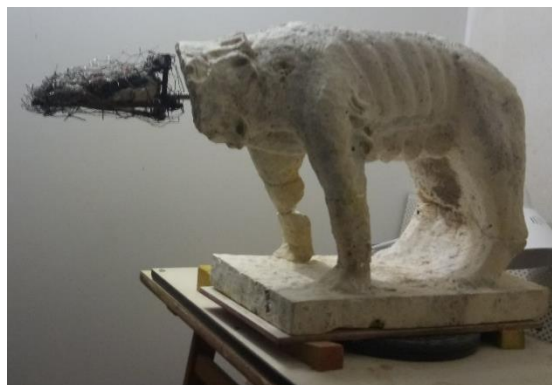
יצירת שלד למען מידול בחימר (זאבה A)

תהליך הפיסול החל באמצעות הכנת שלד ומעליו מודל מחימר בכדי להבין פרופורציות וצורה כללית למען תחילת סיתות האבן. לאחר הבנת הצורה סותתה אבן טרוורטין גירית נקבובית כדומה למקור, באמצעות תוך כדי שמירה על פרופורציות וסוג סיתות גמר נאמן למקור המופיע בצורת אצלם שניים. נעשה מאמץ תוך כדי סיתות הראשים להתאים את השפה הפיסולית של הגוף לראש.

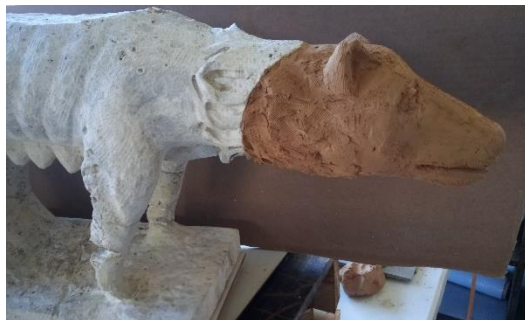
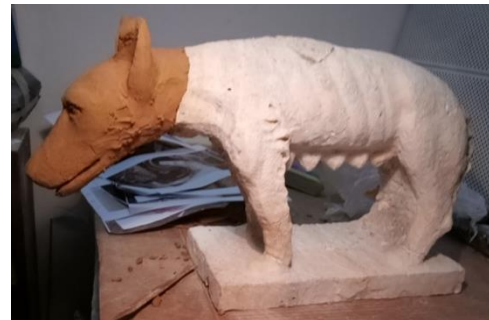
סקיצות מחימר להבנת הראש הרצוי

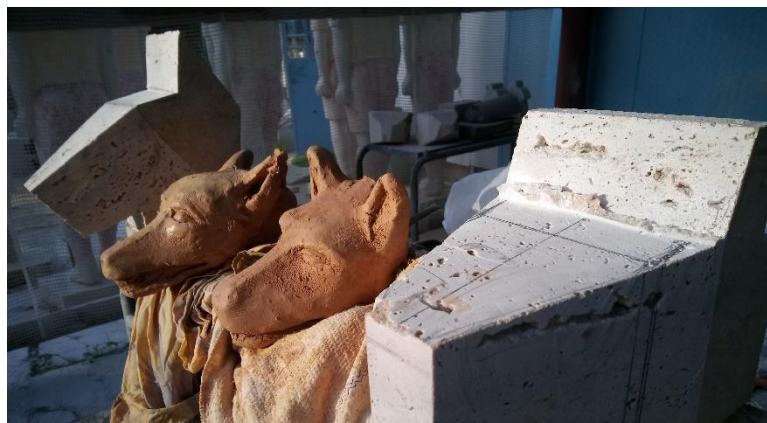
תחילת הסיתות מגוש אבן

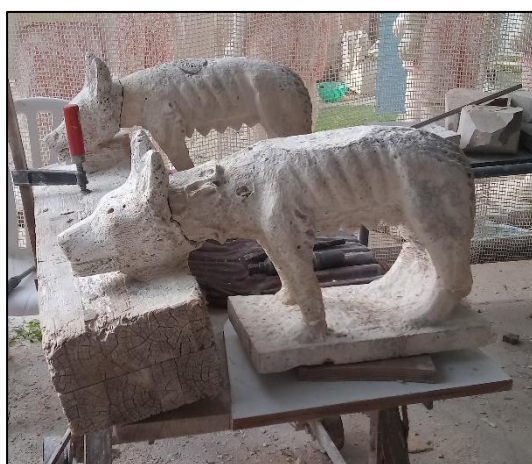
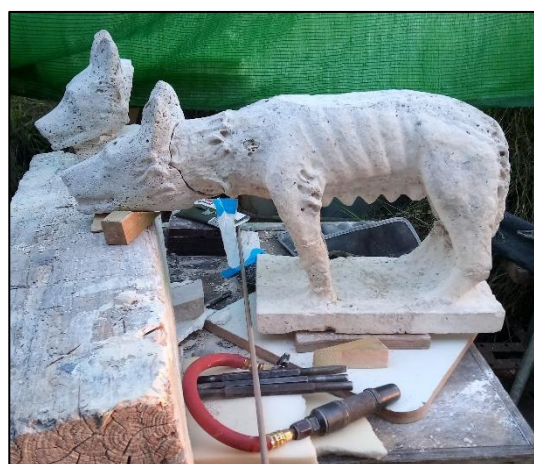
תוך כדי הסיתות נעשה חיפוש להתאים שפה פיסולית של גוף המקור
